**ISB-01-03-21**

## Стук в рулевой колонке

Модель: N-серия (все модели)

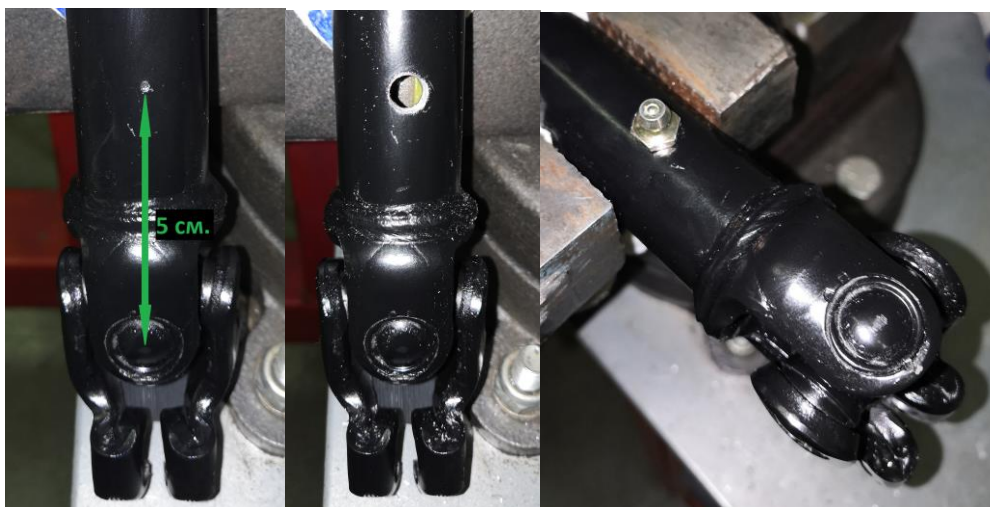
Пресс масленка, для удобства доступа и проведения обслуживания, должна быть установлена на расстоянии 5 см. выше карданного соединения.

Для установки необходимо просверлить отверстие и нарезать в нем резьбу размера, соответствующего резьбе пресс-масленки.

При обращении потребителей с жалобой на посторонний стук в районе рулевой колонки, в качестве сервисного решения, предлагается установка дополнительной пресс-масленки в нижней части рулевого вала, для осуществления смазки внутренней полости вала и шлицевого соединения.

При обслуживании использовать консистентную литиевую или молибденсодержащую смазку.
